# Anexo visual de la orden OT 2025 208

Referencia TEC-08 | Fecha 2025-08-04 | Versión 1.0 | Estado Emitido

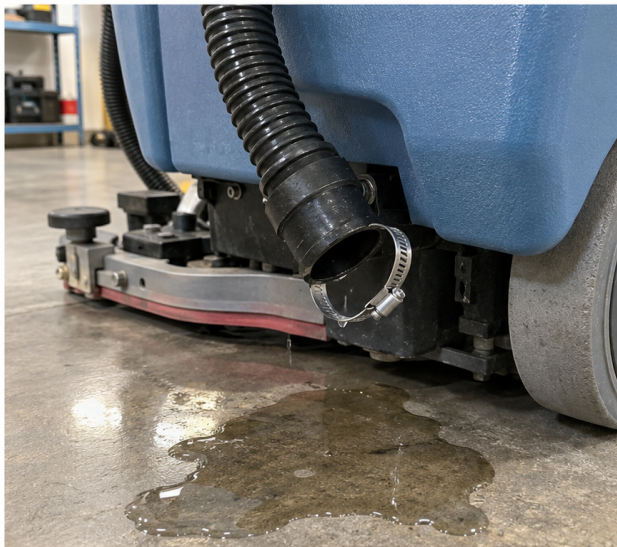
Antes

Reconstrucción visual sintética para el caso. Panel izquierdo: condición externa antes de intervención. Panel derecho: condición después de sustituir y ajustar abrazadera. La imagen no es una medición de fugas ni un registro de una intervención real.

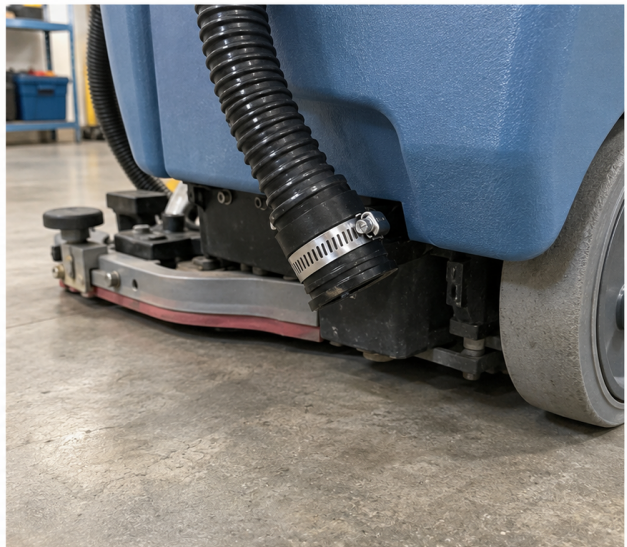
Después

La apariencia de suelo seco no sustituye la prueba funcional TEC-03. Las fotos no permiten afirmar el estado de componentes internos.
